LAS MISIONES BLACK BUCK

www.radarmalvinas.com.ar/ miguel angel silva

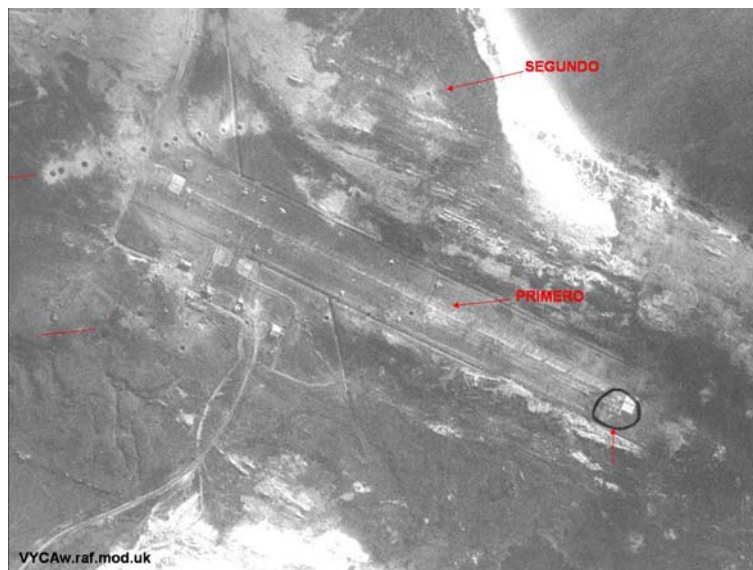
i71-cráteres

Como se aprecia en la fotografía *i71-cráteres*, sacada por la inteligencia británica, de las 4 misiones contra el aeropuerto, sólo dejaron su marca: los cráteres de las bombas, la BB1 y la BB2; la BB3 aparentemente fue abortada antes de su iniciación, y sobre la BB7 existen grandes dudas.

Lo que se usaba en ese entonces era el corte de la pista *por reguero*. Varias bombas eran lanzadas una detrás de otra con una pequeña fracción de tiempo entre ellas. Esto producía en el suelo un reguero de cráteres, como se aprecia en la foto *i71*.

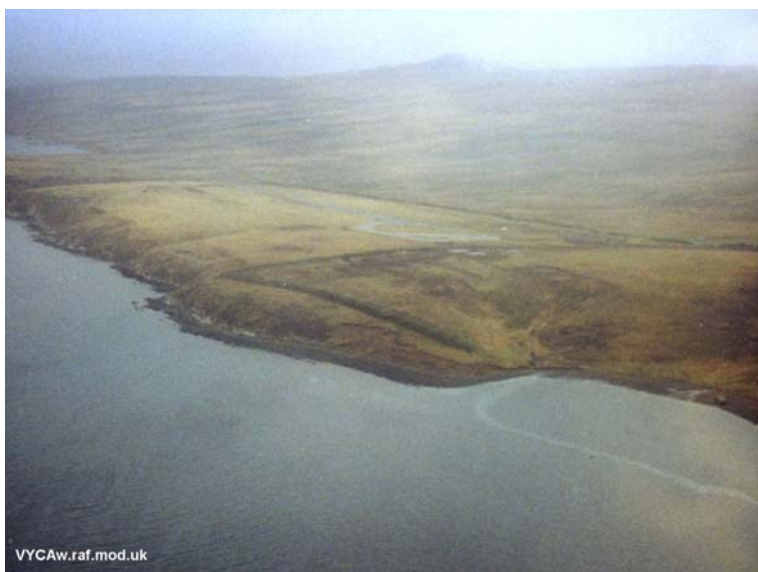
i72-pista san carlos

Las fotografías *i72-pista san carlos*, *i73-pista sc tanques* e *i74-pista sc chapas*, muestran la pista que construyeron en San Carlos, desde donde comenzaron a operar el 06JUN.

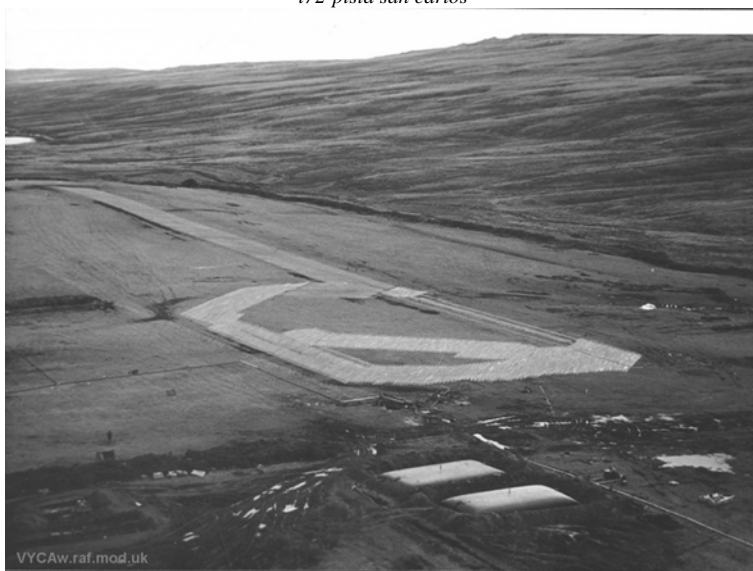
i73-pista sc tanques

La *i73* muestra en su parte inferior dos tanques de almacenamiento de combustible *pillow* (plegables) con sus correspondientes terraplenes, y en la *i74* se pueden apreciar las chapas en detalle. El Harrier que está en primer plano es un GR.3 con cohetes en sus estaciones externas, y el que está en el fondo es un Sea Harrier.

Pero terminemos el análisis. Lo otro que se necesitaba era un mínimo de instalaciones y medios de apoyo para el reabastecimiento y armado de los aviones; por ejemplo, los tanques pillow de la fotografía *i73* en la pista de San Carlos, que nosotros teníamos.

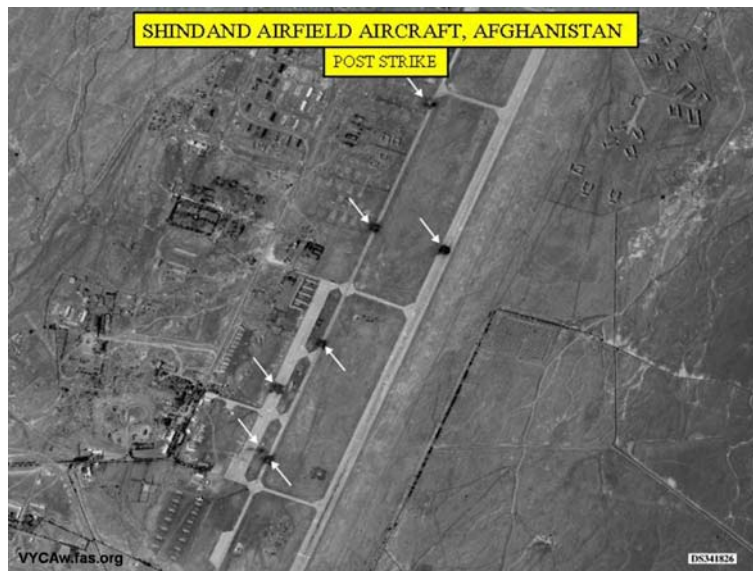
i76-precisión

Actualmente eso se logra utilizando armas de precisión, por ejemplo bombas de guiado láser, como muestra la fotografía *i76-precisión* que corresponde a un aeródromo de Afganistán en 2001.

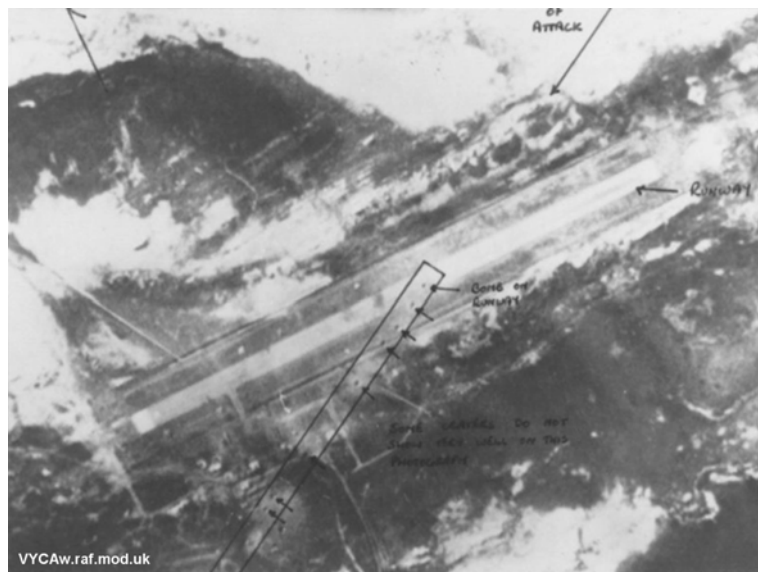
i80-black buck 1

La foto *i80-black buck 1*, sacada por la inteligencia británica después del bombardeo sirve como referencia para la comparación. En ella han marcado los cráteres producidos.

Las imágenes de la *i78* a la *i82* y la *i71* nos permiten apreciar los resultados de las BB1 y BB2. La *i78-península*, tomada de Google Earth, nos ubica en la península cerca de Puerto Argentino, donde estaba la BAM Malvinas. El recuadro rojo corresponde a la imagen *i79* siguiente, el negro a la *i80*,

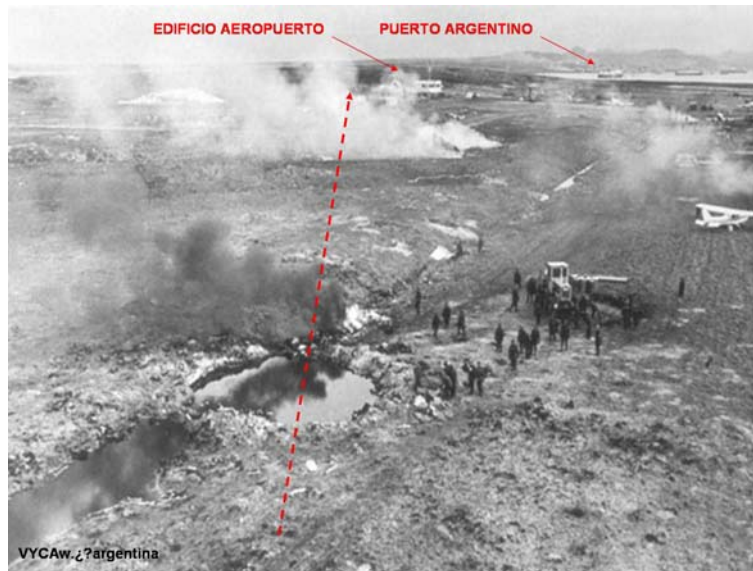
i81-cuarto cráter

La imagen *i81-cuarto cráter*, debe haber sido tomada desde un helicóptero argentino el mismo 01MAY, ya que hay muchos lugares que todavía están humeando, pero nos crean dudas los buques que se ven en la bahía frente al pueblo, ya que según las fuentes navales para esa hora todos ellos habían ya partido.

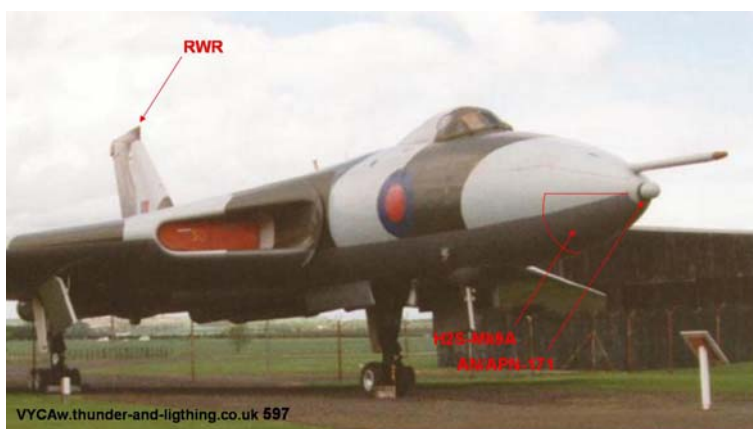
i83-xm597

En la fotografía *i83-xm597*, se aprecia la lanza en el XM597, ya en un museo, y en la *i84-lanza*, perteneciente a otro Vulcan, se aprecia el detalle de la lanza y del radomo del radar de seguimiento del terreno.

La *i83* también nos permite apreciar en la parte inferior del avión, el color gris oscuro con el que fueron pintados los que participaron de las misiones Black Buck.

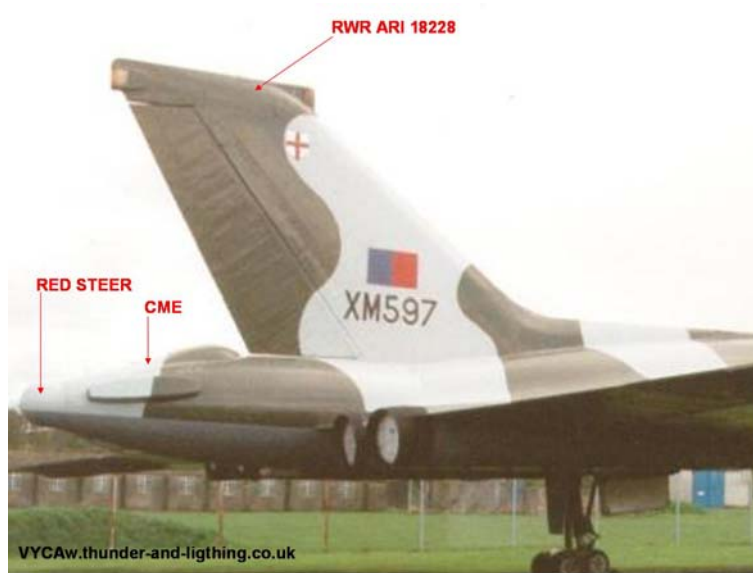
i85-rwr

En la fotografía *i85-rwr*, se puede apreciar el bulto y los radomos del equipo alertador de radar (RWR) *ARI 18228*, montado en el empenaje del *XM597*, y en la *i86-alq-101*, se ve al *ALQ-101* apoyado en una cuna improvisada con maderas, debajo del ala derecha de uno de los Vulcan en Ascensión.

Aún cuando estaban dotados de equipamiento de guerra electrónica, tanto para ser alertados de que estaban siendo iluminados por un radar (RWR), como para activar contra medidas electrónicas (CME), éstas, a igual que el radar instalado en la cola, eran para defenderse de las amenazas del Pacto de Varsovia. Ver la imagen *i85-rwr*.

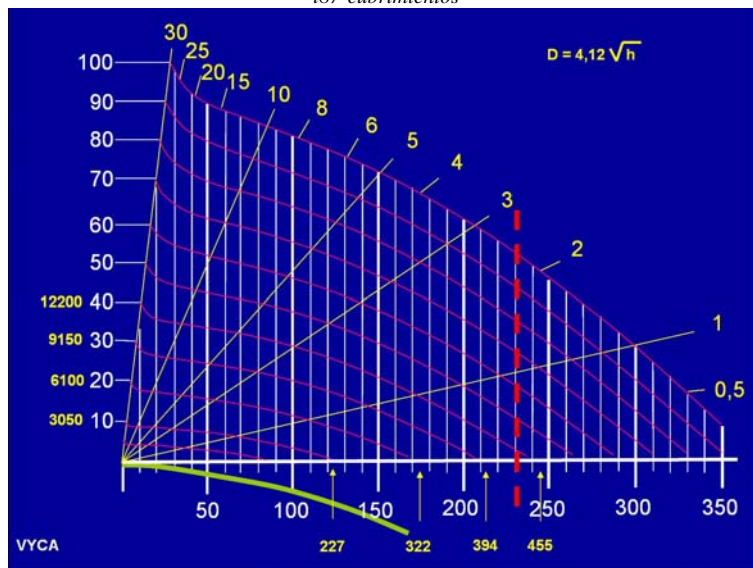
i88-4/3

Como tanto radar como aviones utilizan miles de pies para medir alturas y millas náuticas para las distancias, la carta está diseñada con estas unidades. Hemos agregado en amarillo las correspondientes conversiones a metros y kilómetros. Las líneas curvas rojas son los niveles de altitud siguiendo la curvatura de la tierra; el punto donde estas líneas cortan a la línea horizontal es el máximo alcance de detección del radar para esa altitud; por ejemplo, la línea de los 20.000 pies / 6.100 metros corta a la horizontal en 174 millas náuticas / 322 kilómetros, quiere decir que a un avión volando a esa altura, no se lo puede ver más allá de esta distancia.

determinar por donde volar sin que los argentinos los detectaran. Por eso, como veremos más adelante, el Vulcan, después de realizar su último reabastecimiento a aproximadamente 550 ó 600 km de Puerto Argentino, comenzaba un descenso para mantenerse por debajo del lóbulo de detección del TPS-43; por debajo de la línea horizontal en la gráfica de la imagen i88.

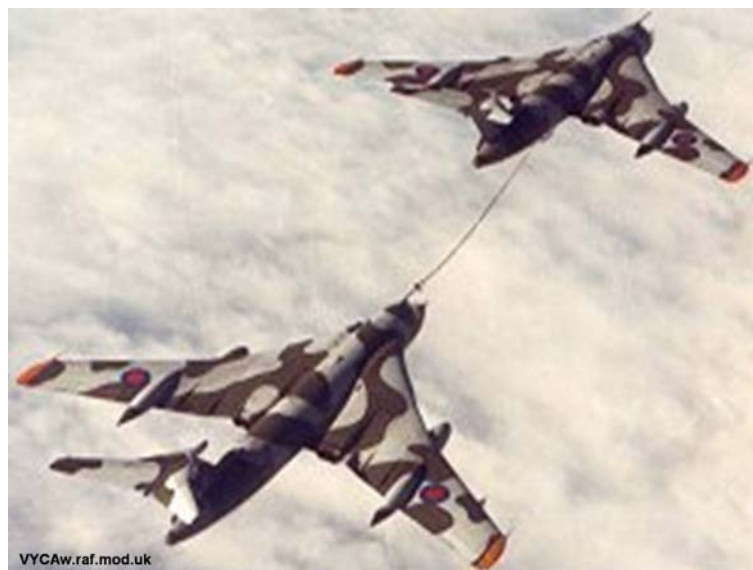
i91-victor con victor

La fotografía *i91-victor con victor*, muestra a dos Victor reabasteciéndose entre sí.

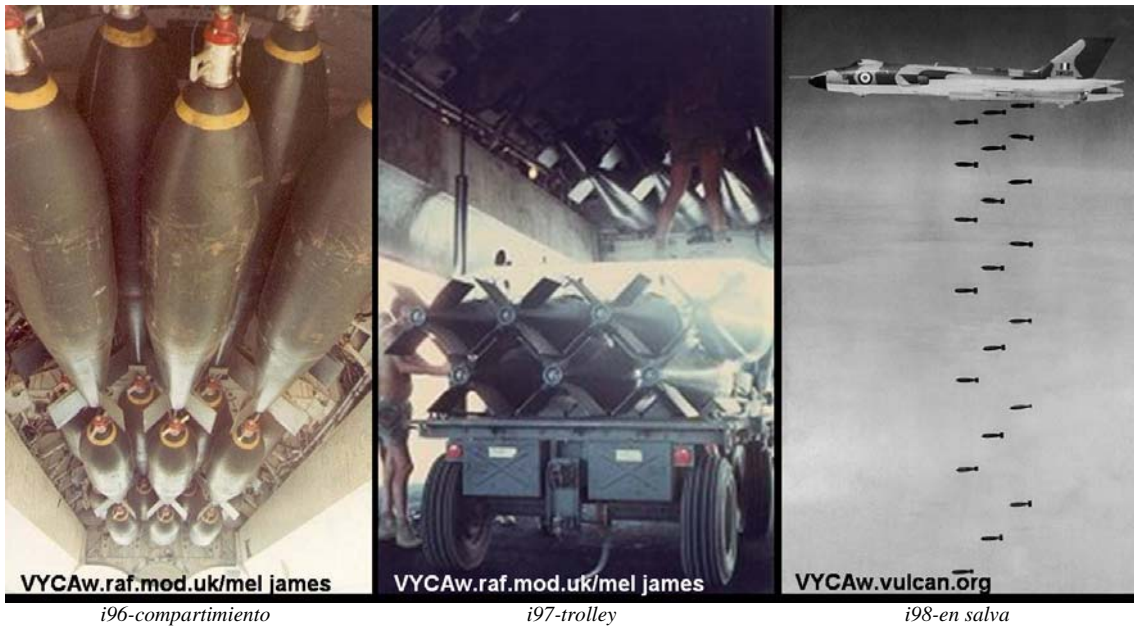
i96-compartimiento

Las siguientes fotografías fueron tomadas en Ascensión por el Sqn Ldr James; la *i96-compartimiento* muestra las 21 bombas cargadas en el compartimiento de bombas, y la *i97-trolley* uno de los racks con 7 bombas sobre un pequeño remolque llamado trolley o dolly, listas para ser cargadas.

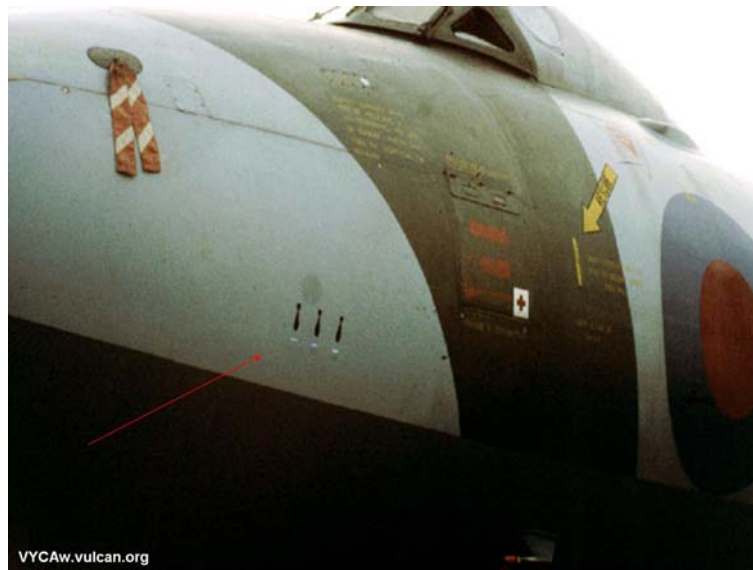
i105-xm607

La fotografía *i105-xm607*, es de la trompa del XM607 mostrando las 3 misiones Black Buck de bombardeo.

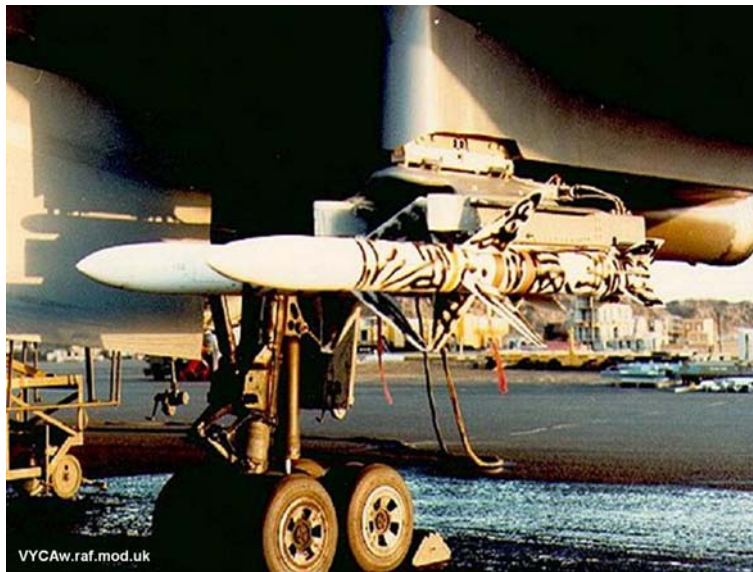
i106-shrike 1

Esto lo hicieron con gran rapidez, y para fines de Mayo ya estaban en condiciones de realizar las misiones antiradar. Las imágenes *i106-shrike 1* e *i107-shrike 2*, muestran el ala izquierda de un *Vulcan* en Ascensión, con capacidad para portar 2 misiles en el pilón.

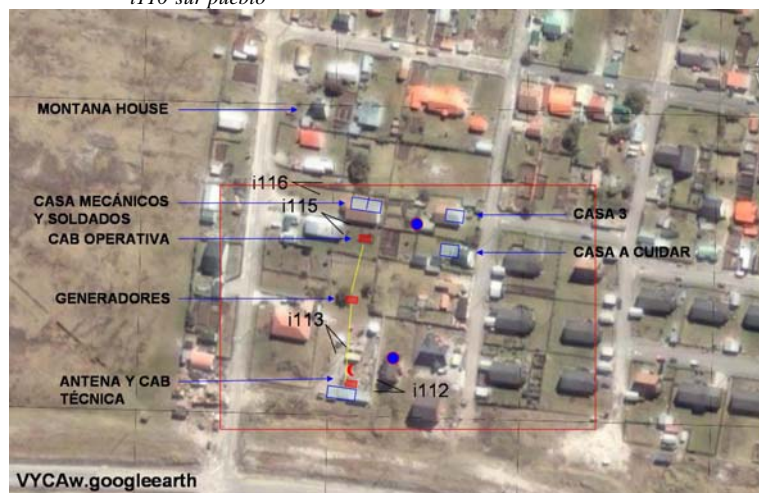
i111-predio radar

Las imágenes *i108-pueblo y península*, *i109-pueblo*, *i110-sur pueblo*, e *i111-predio radar*, nos permiten, en una especie de zoom, ubicar con precisión donde se emplazó el radar respecto al pueblo.

Las imágenes corresponden a Google Earth y son recientes, de 2007, por lo que gran parte de lo construido dentro y en los alrededores del predio no existía en 1982, así como tampoco el camino que pasa por el sur.

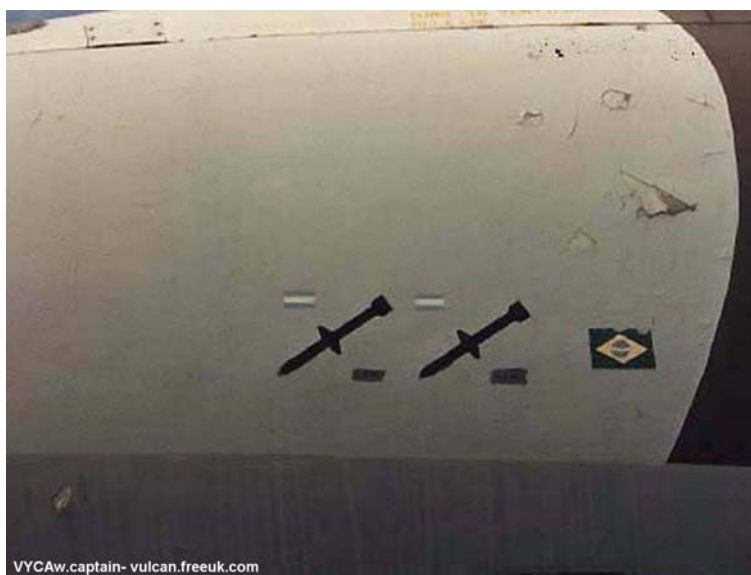
i120-xm597

La fotografía *i120-xm597*, es de la trompa del XM597 mostrando las dos misiones contra los radares y una bandera de Brasil que representa el aterrizaje.
