DIARIO DE GUERRA  
DEL RADAR  
**MALVINAS**

MIGUEL ÁNGEL SILVA

## DIARIO DE GUERRA DEL RADAR MALVINAS

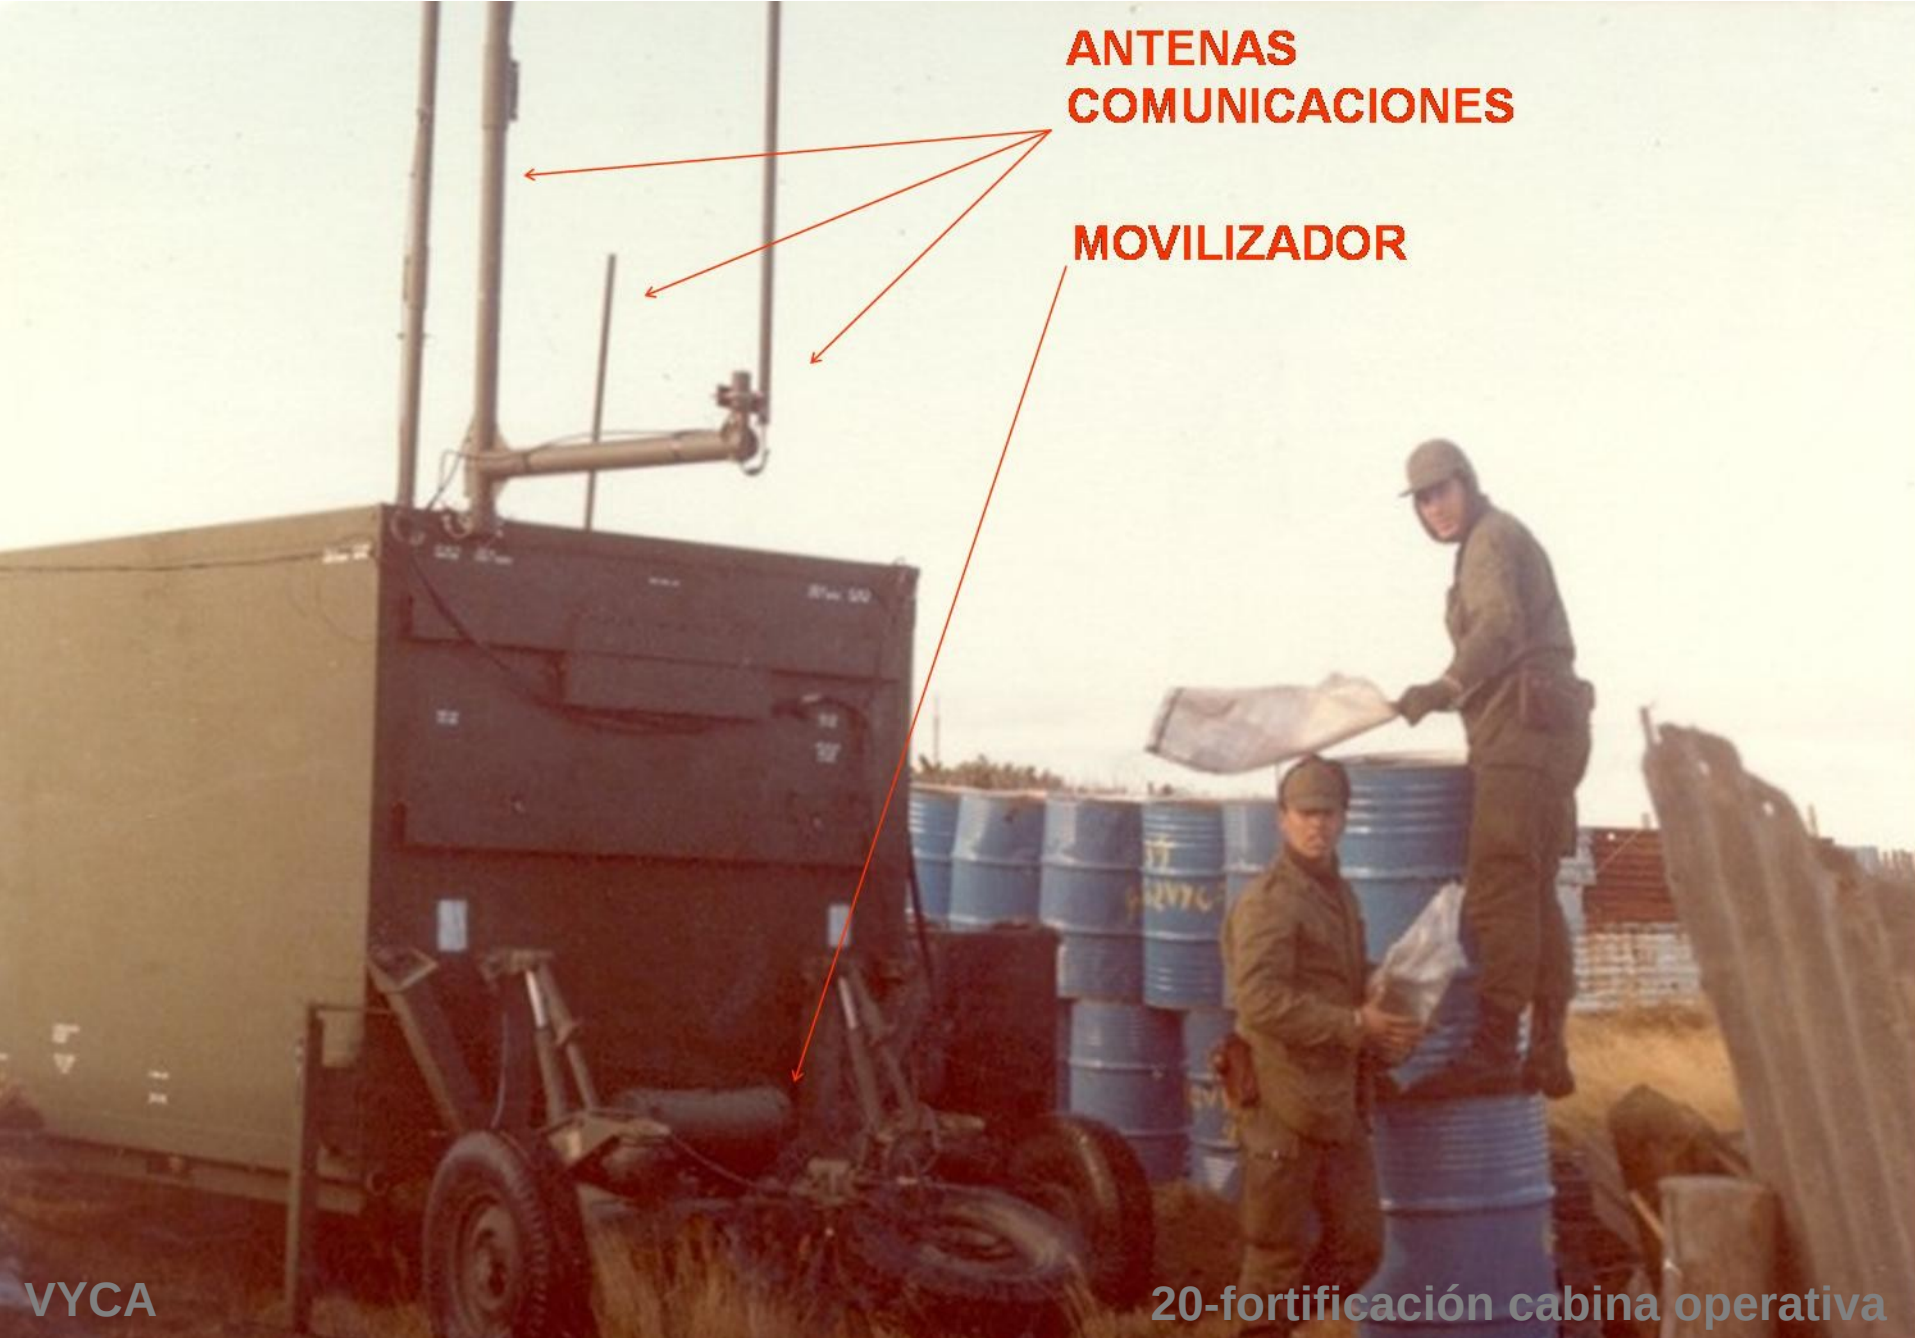
Este es un esquicio de cómo estaban ubicados los distintos componentes del radar, y el lugar de impacto de los misiles. Las flechas indican la dirección desde donde fueron lanzados.

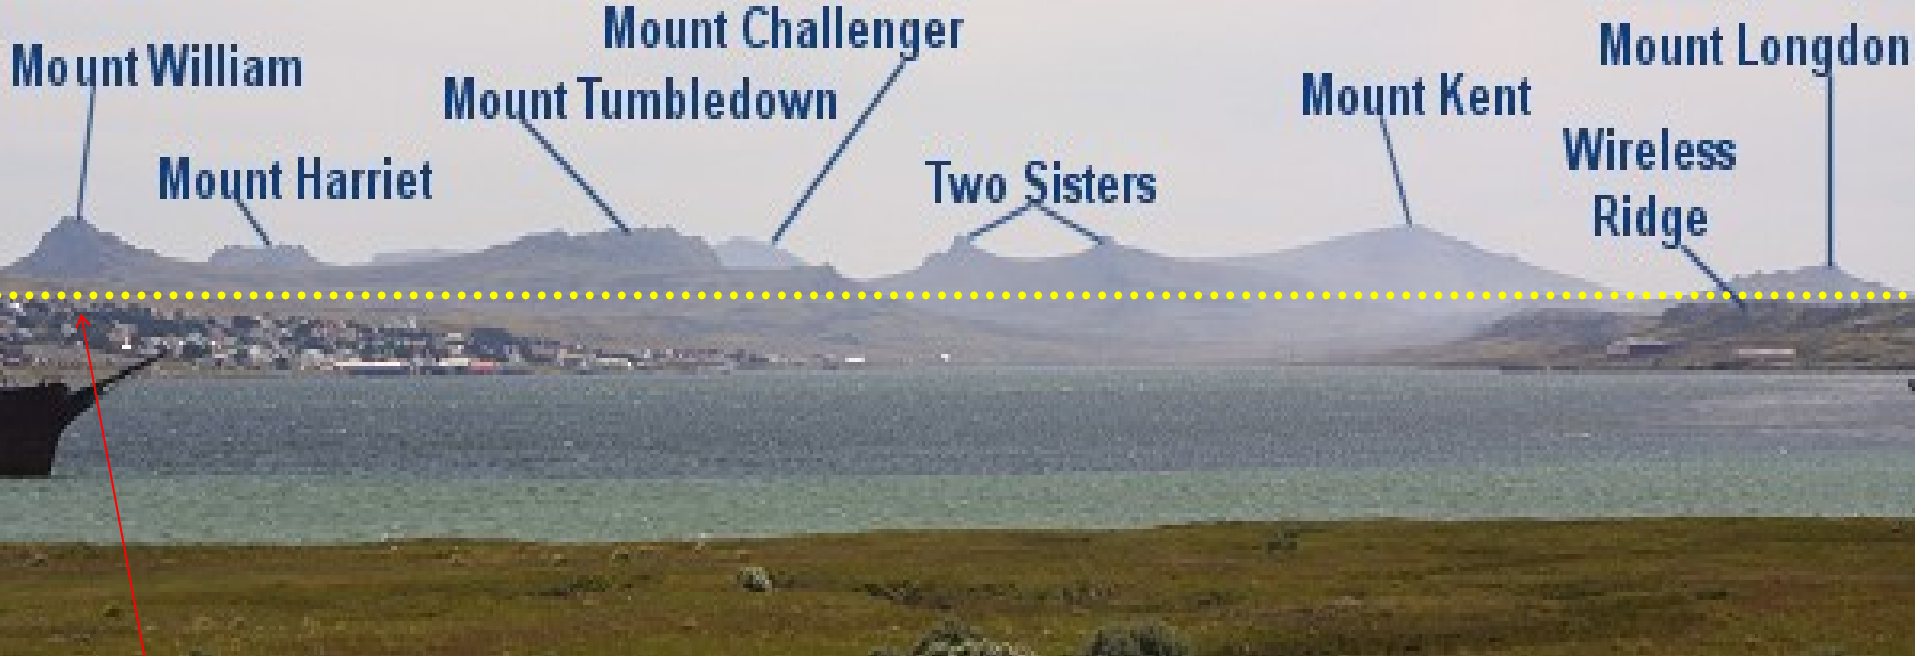
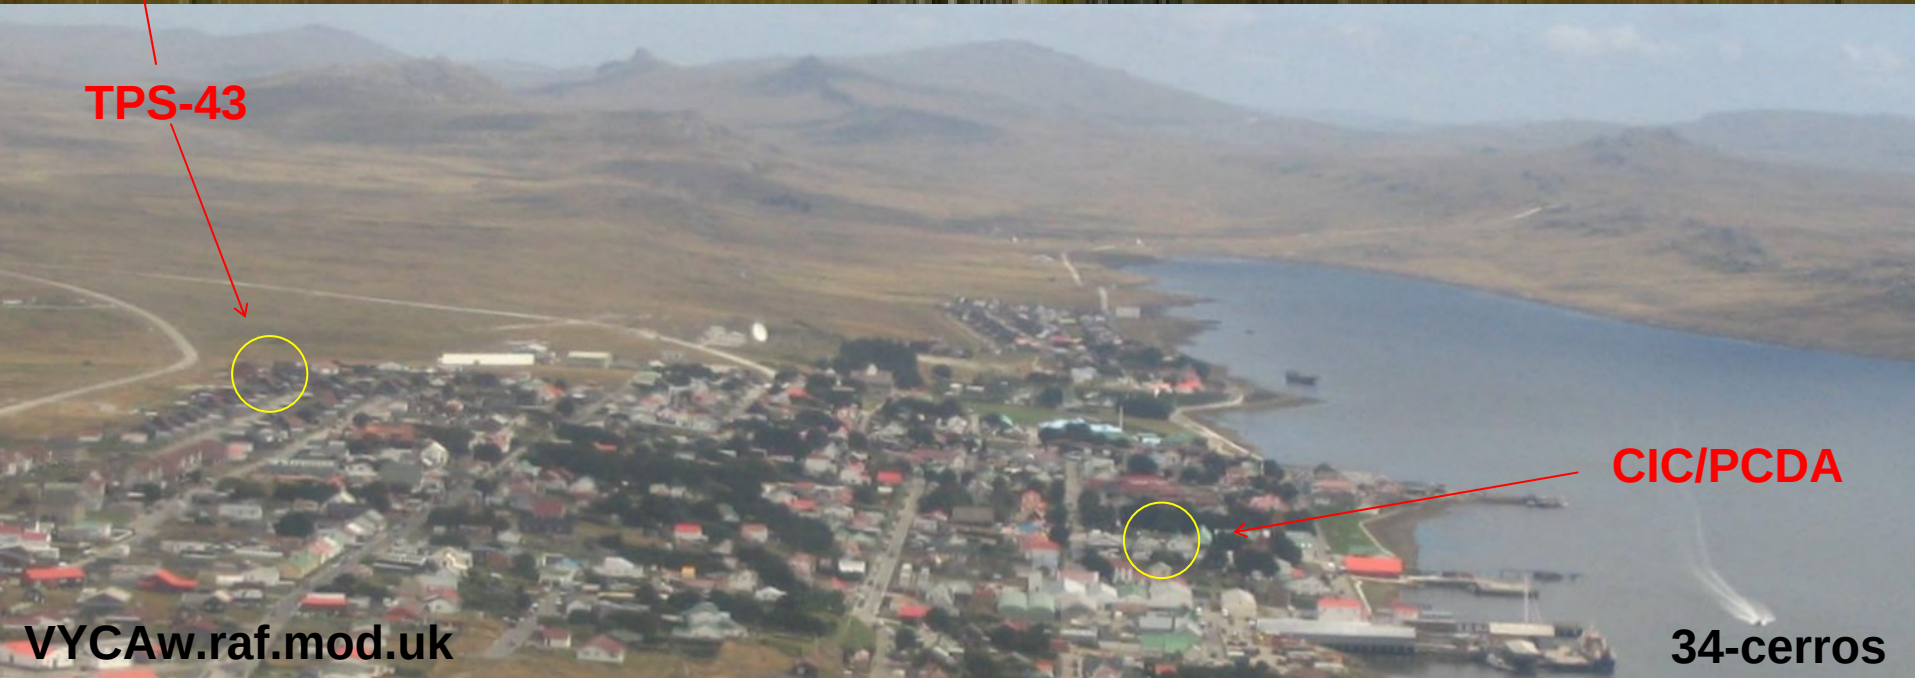
En esta doble imagen, la de abajo es una foto reciente de Puerto Argentino, tomada hacia el Oeste. Tiene mucha más edificación que en 1982, y un nuevo camino que pasa por el sur del pueblo. La de arriba está sacada desde el aeropuerto, con la vista que tendría un artillero antiaéreo, y permite identificar los cerros. La línea punteada amarilla sería el horizonte radar; lo que está por arriba le produce apantallamiento.

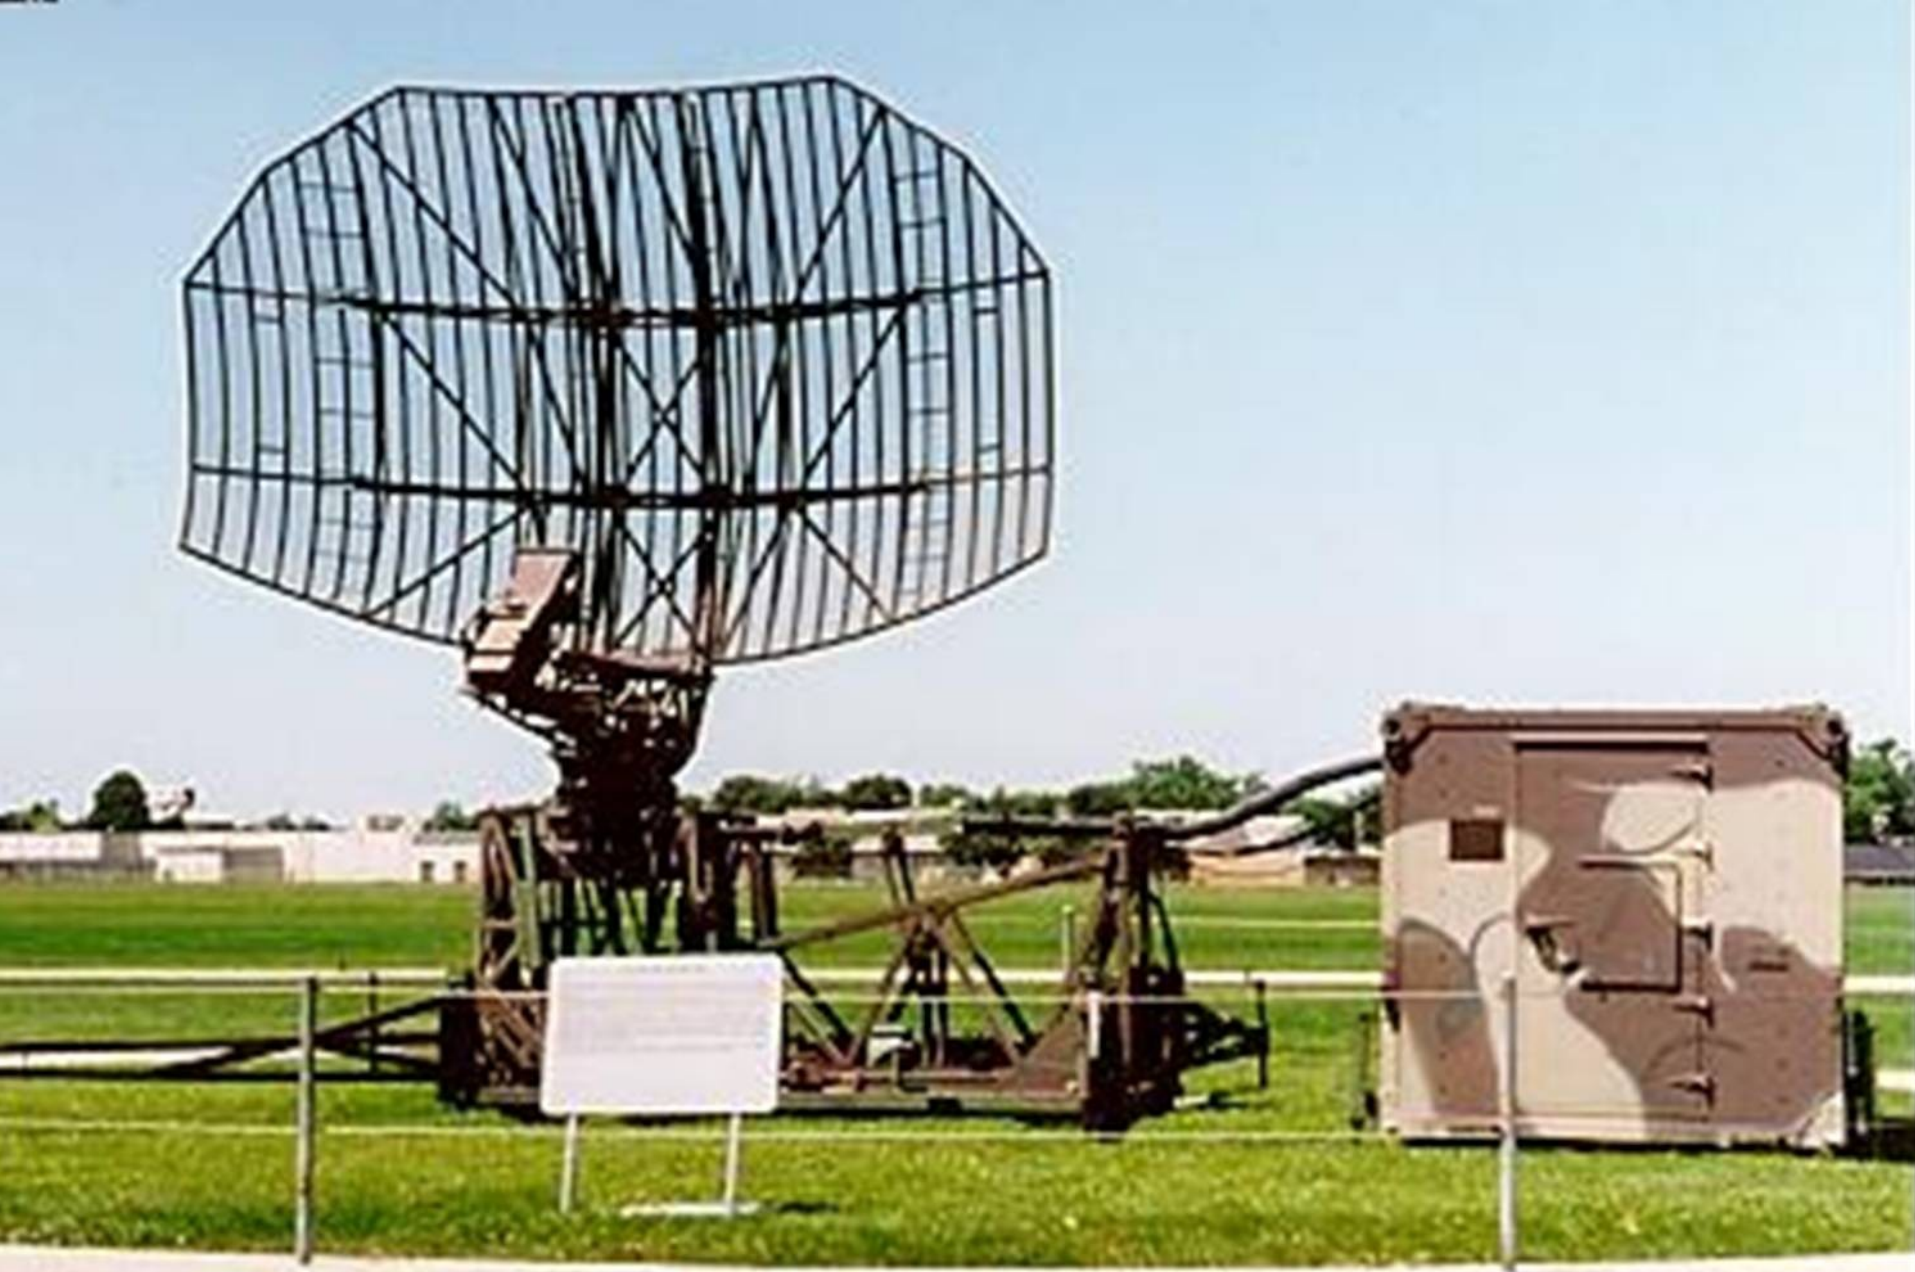
Fotografía de un radar Cardion TPS-44 ubicado en un museo de la USAF. Su antena es mucho más pequeña y simple que la del TPS-43; lo que permitía su operación con vientos que obligaban a apagar el TPS-43.

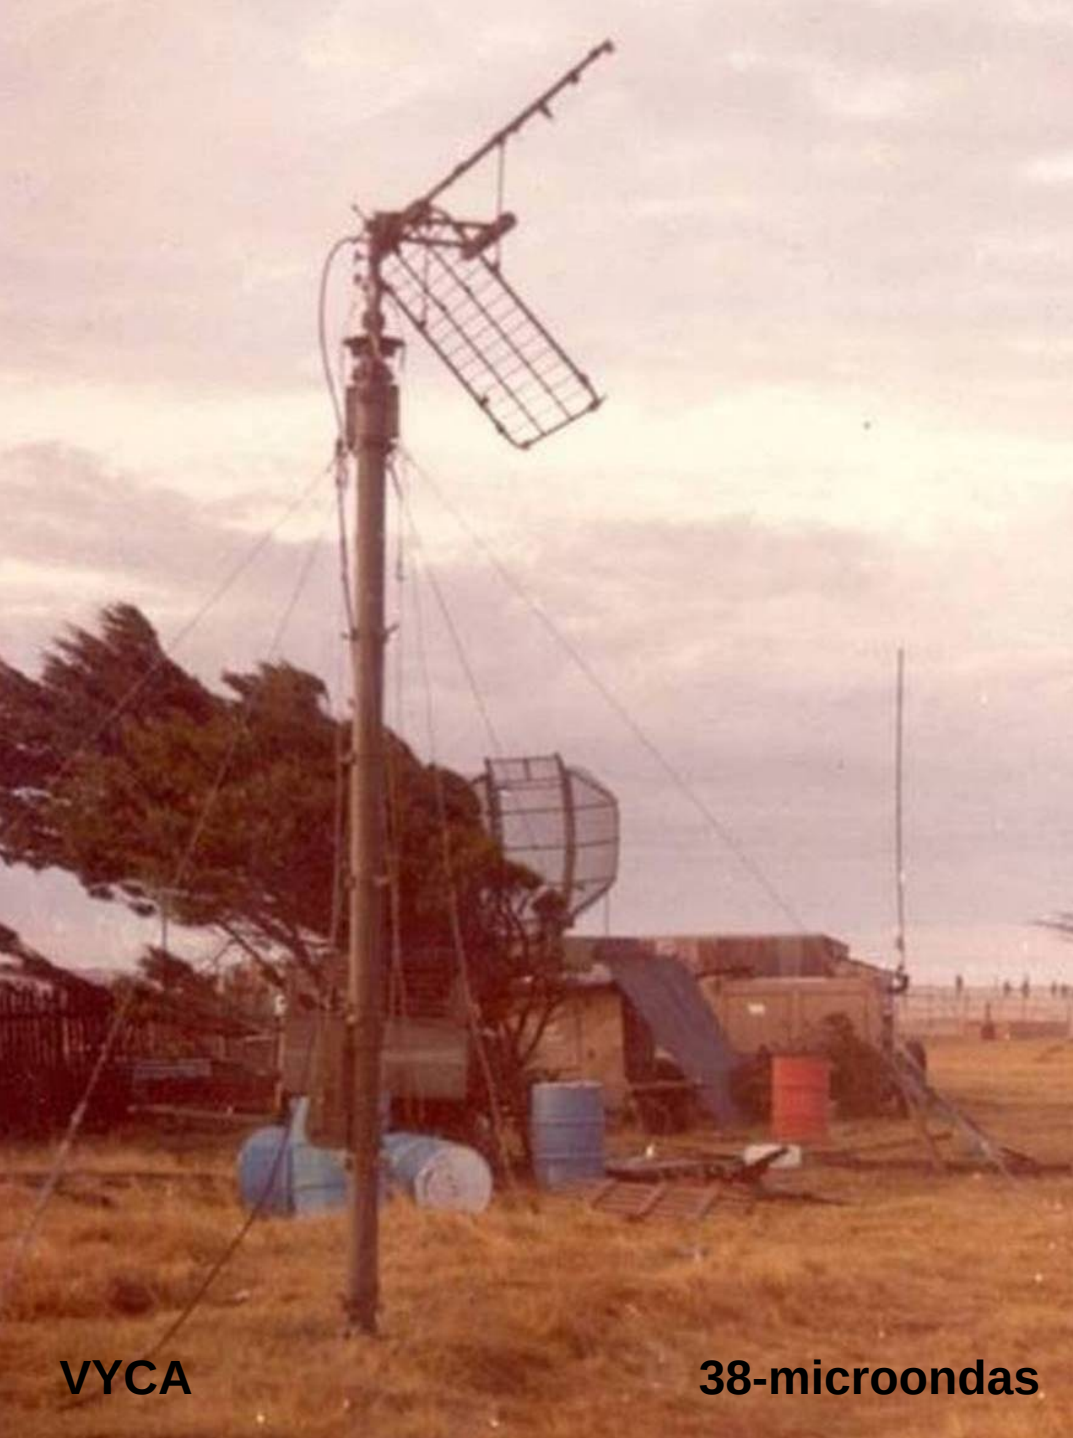
**38-microondas**

Antena del equipo de microondas, llevado como alternativa de comunicaciones. Aquí sirvió para enlazar al Cardion en el Sapper Hill (hacia la derecha de la foto), con el TPS-43, y de allí al CIC por línea física; hasta el bombardeo del 01 de Mayo a la noche.

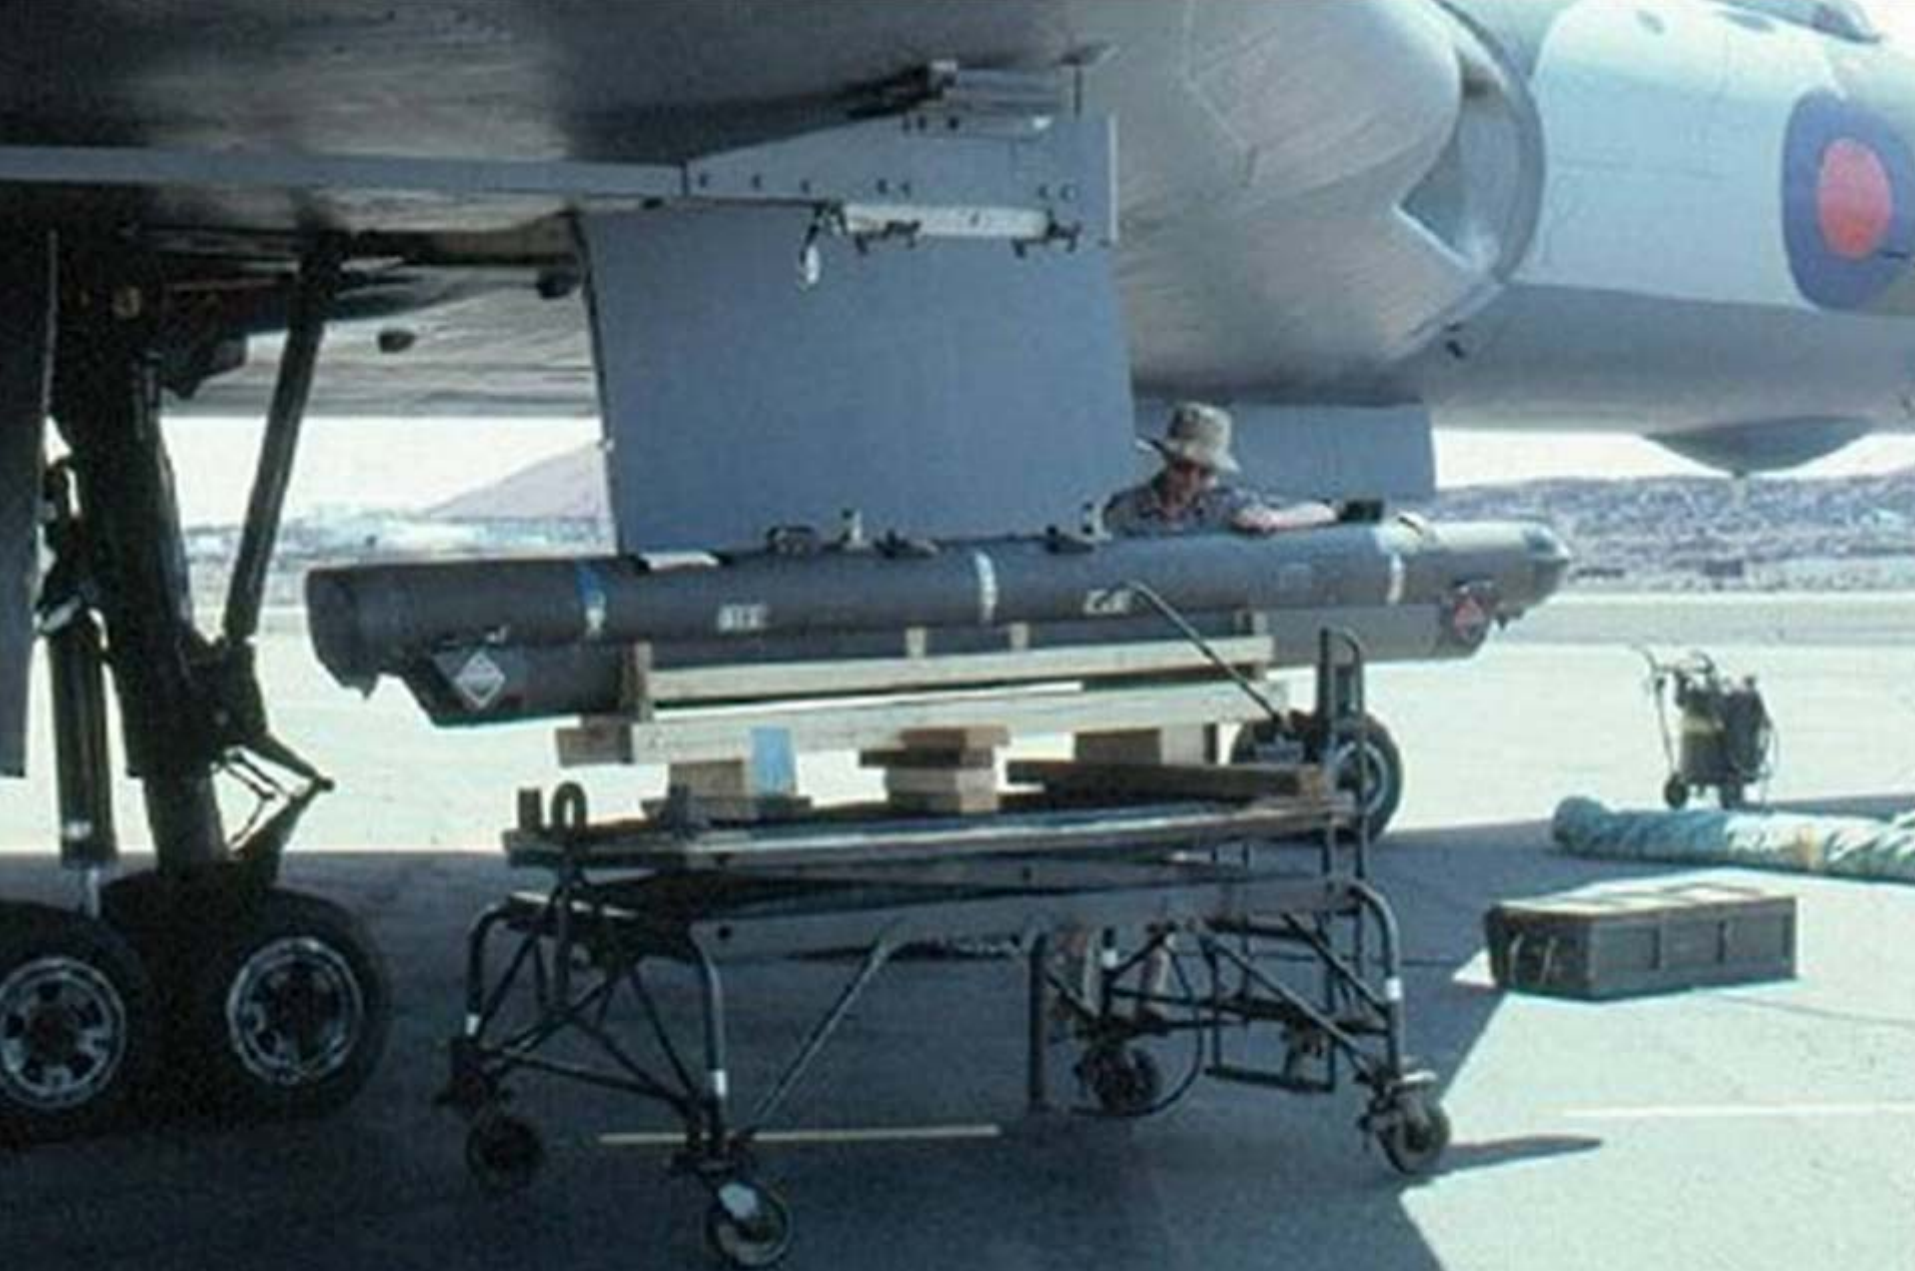
El pod ALQ-101 de contramedidas electrónicas bajo el ala de un Vulcan en Ascensión. Para poder trabajar en él, le han improvisado una cuna con maderas.

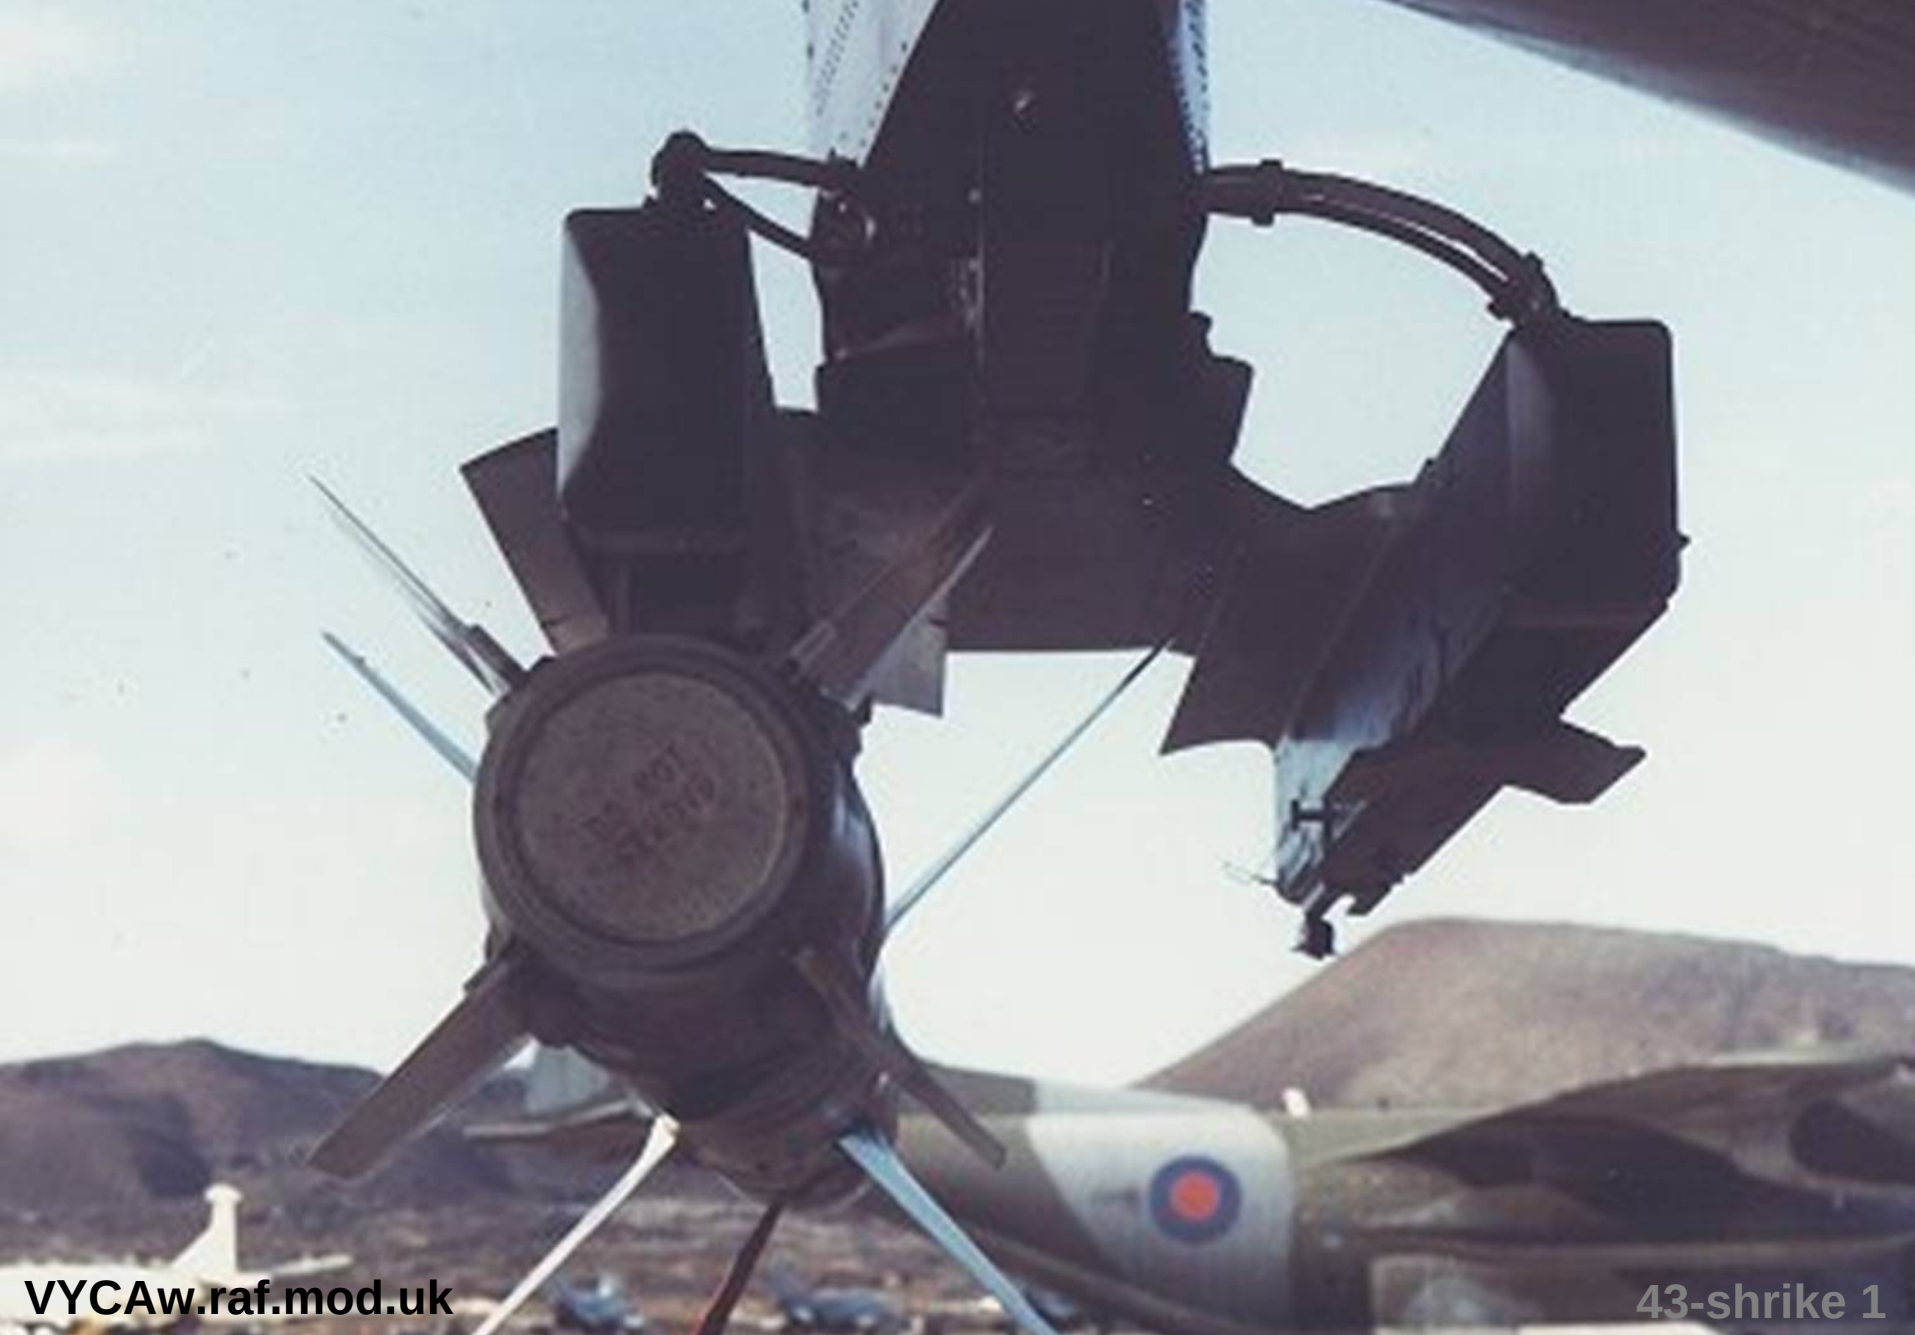
En la estación de ala izquierda del Vulcan han colocado un pilón que puede llevar dos misiles antirradiación *Shrike*. En la foto, tomada en Ascensión, se ve uno de los misiles ya instalado.

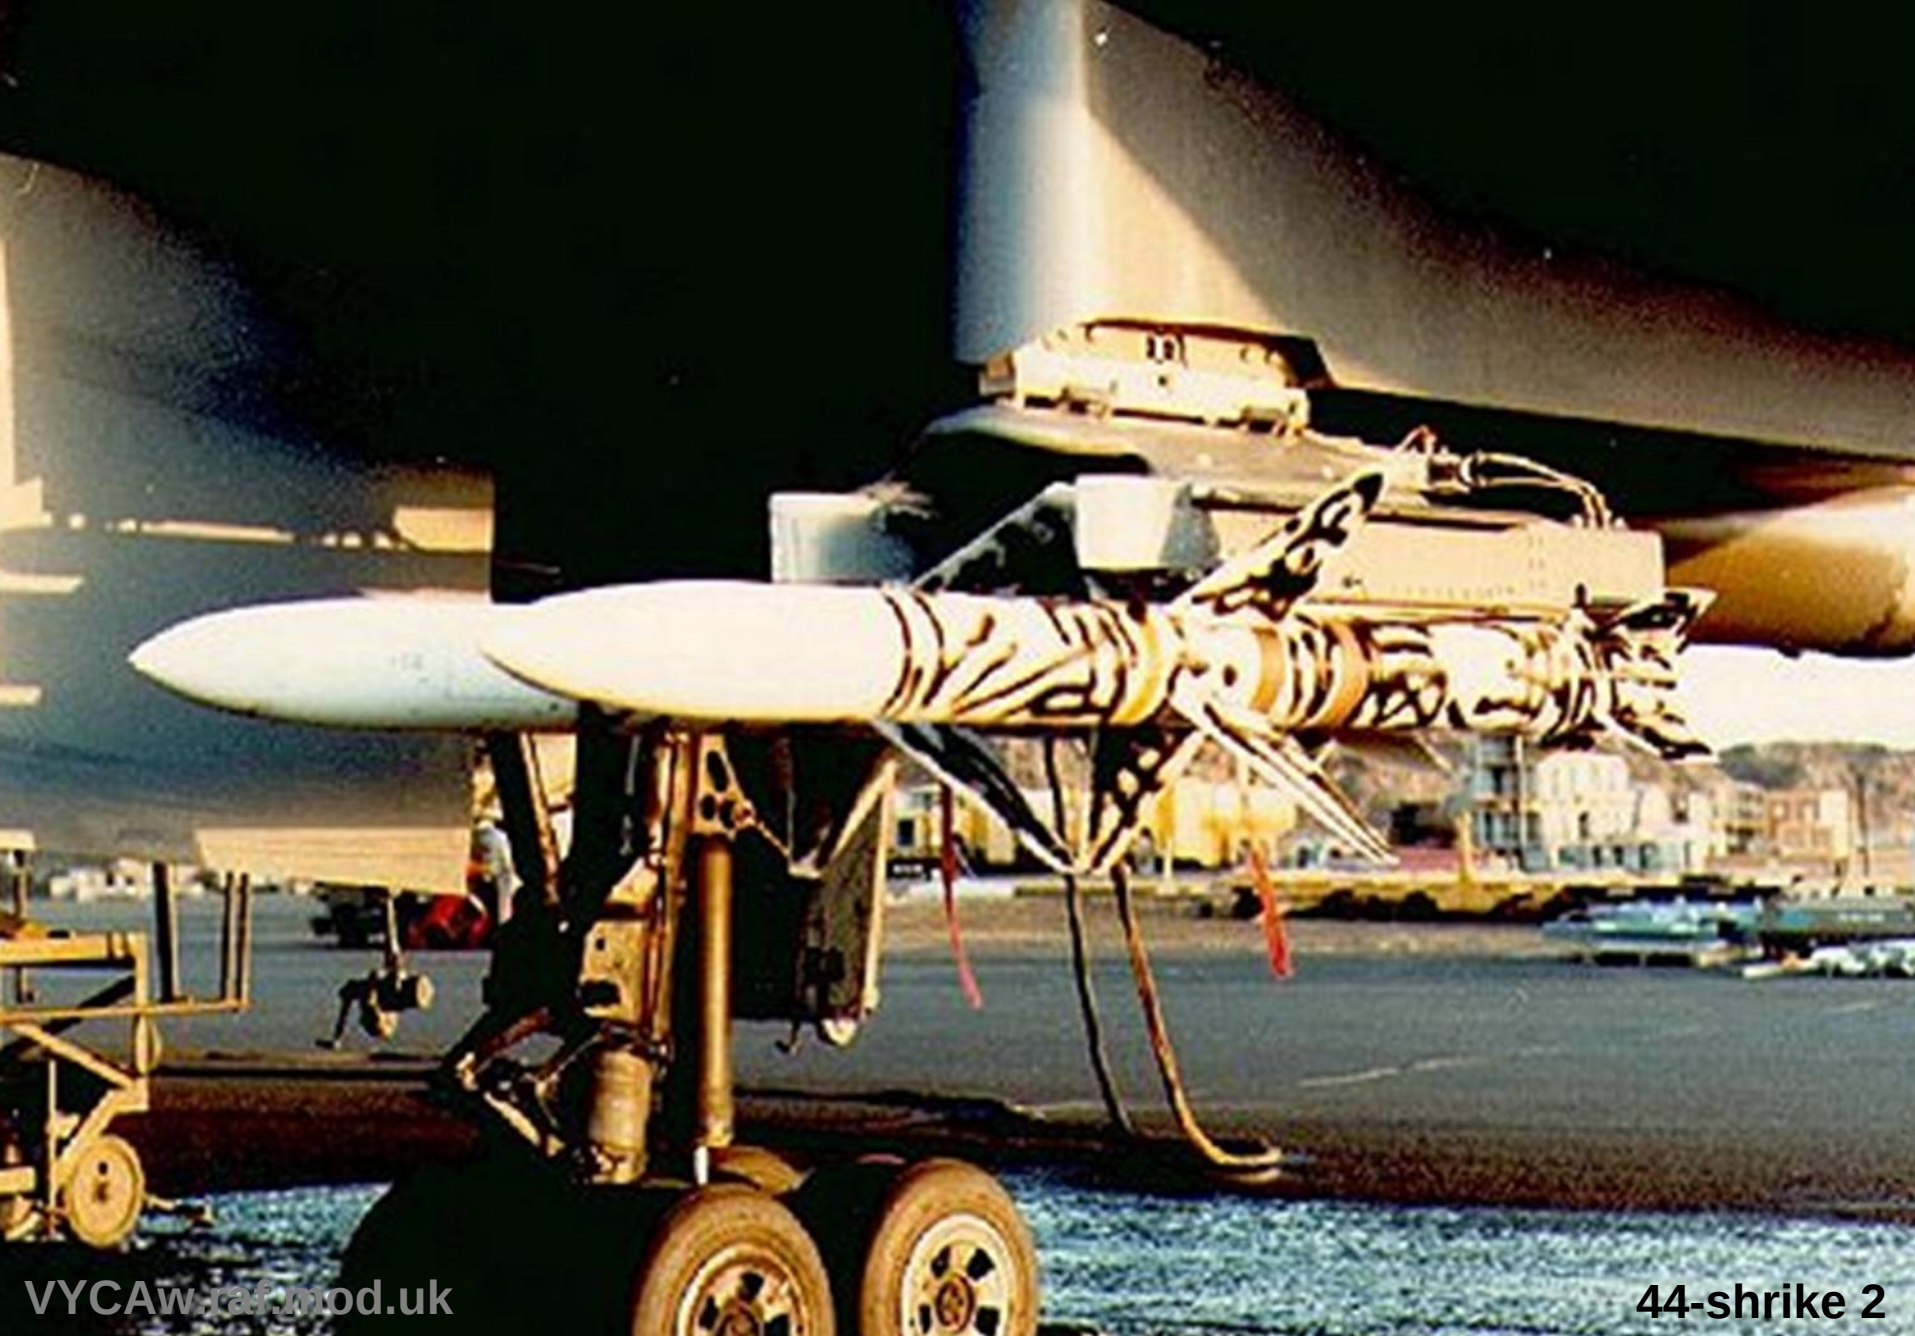
Aquí se aprecia la estación de ala con los dos misiles instalados. Aún conservan el color blanco original de fábrica, y han tratado de disimularlos con trazos de aerosol.
